Fin de la 2eme tranche de restauration :

Prochainement, début d'une nouvelle étape de restauration :

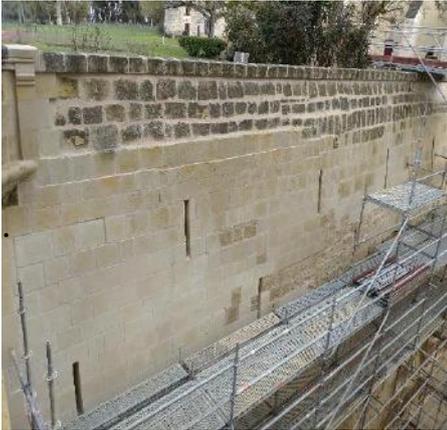
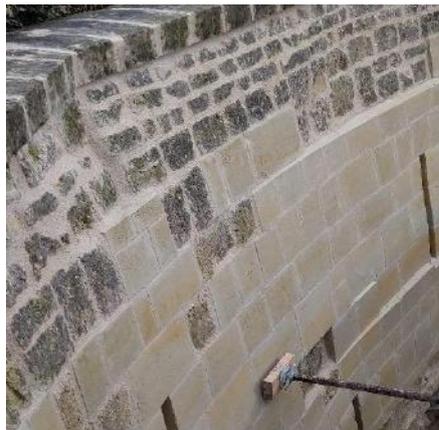
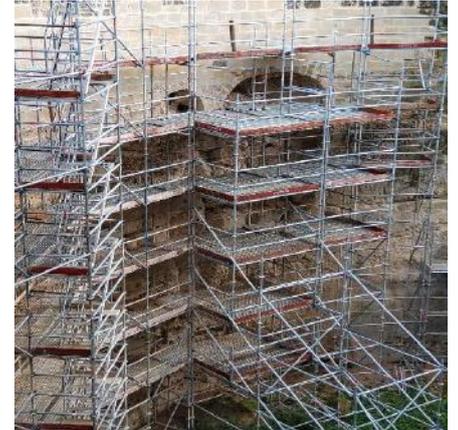
La tranche de travaux, concernant la contrescarpe en regard de la tour Richelieu est pratiquement achevée. Cela avait nécessité la mise en place d'un gigantesque échafaudage depuis le fond des douves jusqu'au sommet du glacis défensif. Les pierres de tuffeau présentant une pathologie ont été remplacées par des nouvelles, dont l'aspect trop net a ensuite été dégradé ou sali afin de mieux s'intégrer. Dans les prochains jours, il sera procédé au démontage des échafaudages.

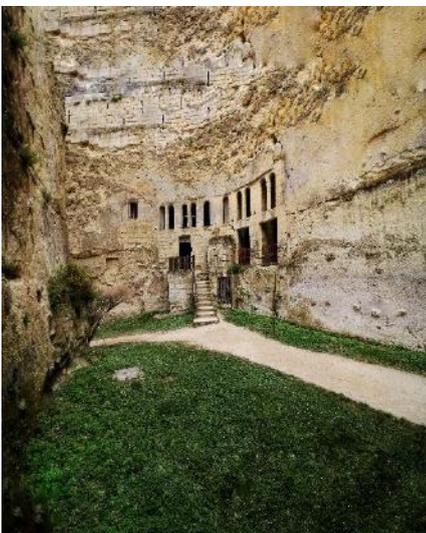
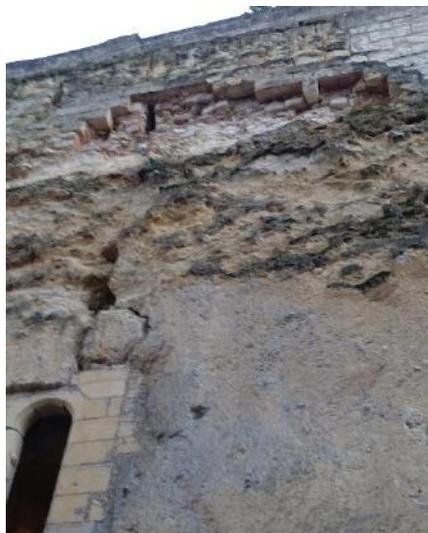
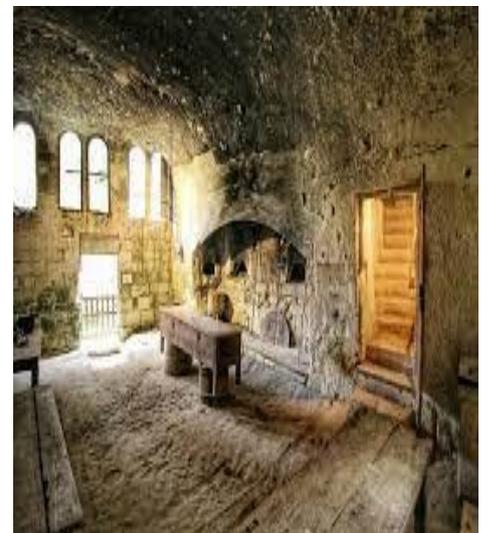
Les travaux s'enchaînent selon le calendrier. Suivant la séquence en regard de la tour Richelieu, se présente maintenant celle dominant la zone de la cuisine-boulangerie et de la magnanerie. Il s'agit de restaurer les parements de pierre de taille considérablement dégradés notamment en raccordement au socle rocheux. Un nouveau chantier qui s'attache à purger les roches délitées jusqu'à récupération d'une assise stable, à partir de laquelle les parements seront remontés en pierre de taille. Les tailleurs de pierre procéderont au remplacement des blocs défailants en place. Ce sera l'occasion pour nos visiteurs d'observer et d'échanger avec ces professionnels, toujours heureux d'expliquer leur travail.
